Attraktiv familieeiendom med store oppgraderingsbehov i Høvik

Elgtjernsveien 593, 3370 VIKERSUND

Tilstandsrapport

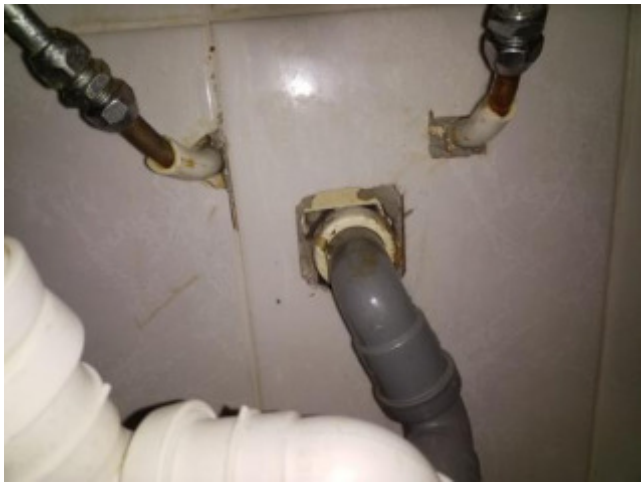
Kommentar - [Fuktskadet utlektet vegg på bad i underetasje.]

Kommentar - [Symptomer på utilsiktet fuktighet i TV-stue i underetasje.]

Kommentar - [Skadet parkettgulv i underetasje.]

Kommentar - [Sprekker i fliser i gang . Underetasje.]
