Fremragende familiebolig med potensial i Høvik – solid beliggenhet og mange oppgraderingsmuligheter

Biterudveien 22, 1383 ASKER **Prisantydning: KR 860**

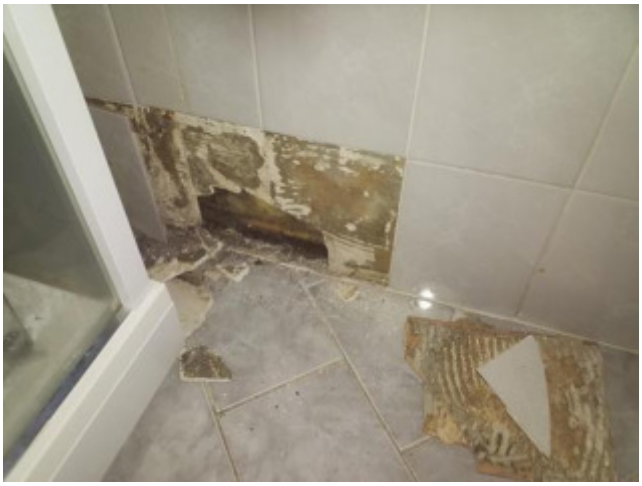
Kommentar - [Fuktskadet utlektet vegg på bad i underetasje.]

Kommentar - [Symptomer på utilsiktet fuktighet i TV-stue i underetasje.]

Kommentar - [Skadet parkettgulv i underetasje.]

Kommentar - [Sprekker i fliser i gang . Underetasje.]
